# COMUNE DI LEVICO TERME

## PIANO DI LOCALIZZAZIONE DEGLI IMPIANTI PER LA TELEFONIA MOBILE

## Schede degli impianti

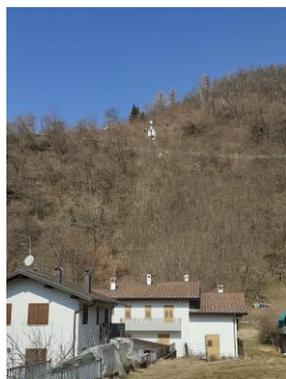
# SITO N. 1

La stazione è composta da palo poligonale

Raw Land con apparati outdoor

L'impianto è localizzato in un'area boschiva situata nella località Salina. Nell'intorno sono presenti prevalentemente alberi e alcuni edifici residenziali sparsi. L'impianto risulta isolato rispetto alle altre infrastrutture. L'impianto è situato in un ambito idoneo a livello urbanistico in quanto si sviluppa lontano dalle aree residenziali.

La stazione radio base non presenta criticità in riferimento all'esposizione della popolazione ai campi elettromagnetici. L'impianto in questione è poco visibile nel territorio. La presenza della stazione radio base è percepita ad ampio raggio dalle direttrici viarie che aprono il cono visivo nella direzione dell'impianto, in quanto esso risulta mascherato dagli alberi che lo circondano.

La presenza dell'impianto non genera un impatto visivo sul paesaggio in quanto è percepibile solo ad ampio raggio dalle direttrici, e risulta mascherato dagli alberi. Non sono previsti interventi di mitigazione in quanto sono state già usate le migliori tecnologie costruttive possibili.

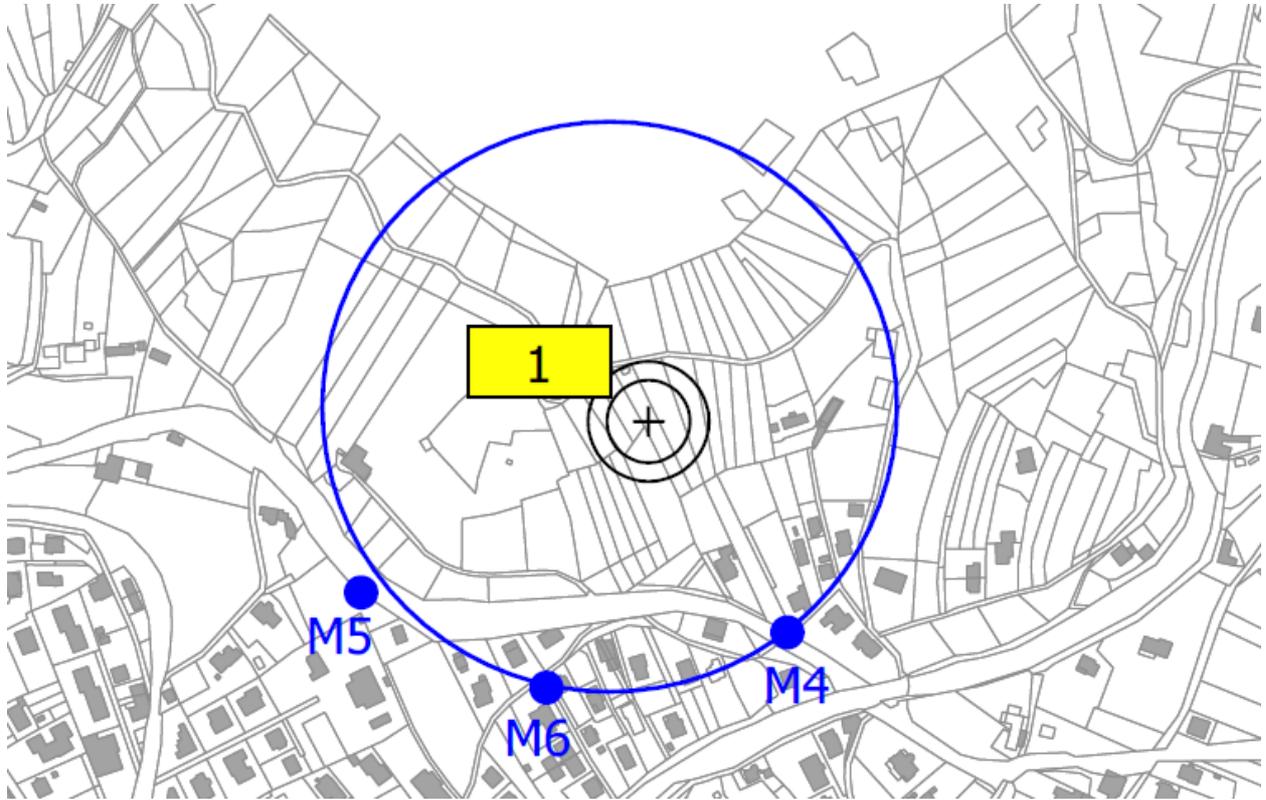
Estratto CTR con l'individuazione dei punti in cui sono state eseguite le misure

Raggio 200 metri

Direzione di puntamento delle antenne

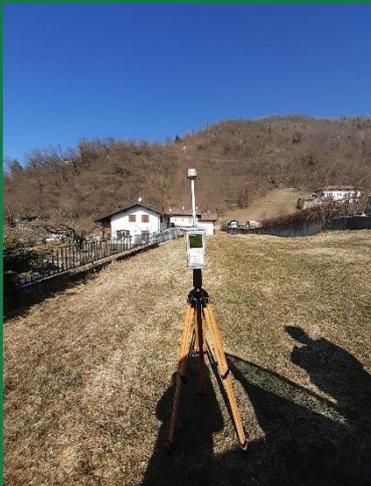
**MISURA 04 (M04)**

<b>DATA</b>	09/03/2022
<b>CONDIZIONI METEO</b>	Sereno
<b>DESCRIZIONE</b>	Misura eseguita a terra
<b>UBICAZIONE</b>	Strada Provinciale 11
<b>E MEDIO (V/M)</b>	<b>0,59 V/m</b>

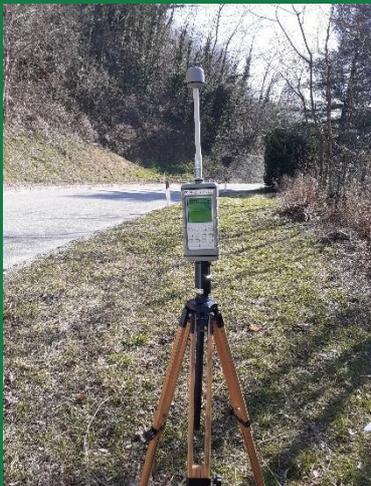
**MISURA 05 (M05)**

<b>DATA</b>	09/03/2022
<b>CONDIZIONI METEO</b>	Sereno
<b>DESCRIZIONE</b>	Misura eseguita a terra
<b>UBICAZIONE</b>	Strada Provinciale 11
<b>E MEDIO (V/M)</b>	<b>0,10 V/m</b>

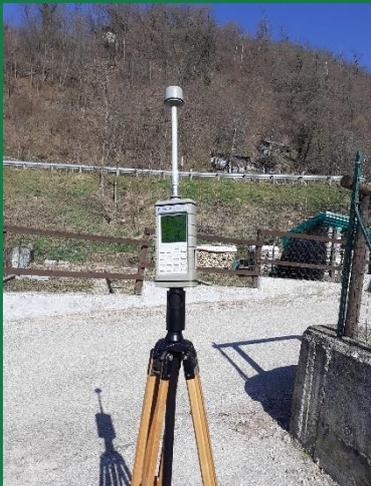
**MISURA 06 (M06)**

<b>DATA</b>	09/03/2022
<b>CONDIZIONI METEO</b>	Sereno
<b>DESCRIZIONE</b>	Misura eseguita a terra
<b>UBICAZIONE</b>	Via Salina
<b>E MEDIO (V/M)</b>	<b>0,34 V/m</b>

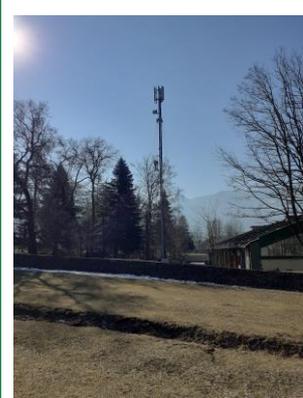
# SITO N. 2

La struttura di supporto è di tipo carrato

Raw Land con apparati outdoor

L'impianto è localizzato nel campo sportivo del centro abitato di Levico. Il sito confina spazi verdi ed edifici residenziali sparsi. L'impianto risulta isolato rispetto alle altre infrastrutture. L'impianto è situato in un ambito idoneo a livello urbanistico in quanto si sviluppa lontano dalle aree residenziali consolidate.

La stazione radio base non presenterà criticità in riferimento all'esposizione della popolazione ai campi elettromagnetici. L'impianto in questione è visibile nel territorio. La presenza della stazione radio base è percepita ad ampio raggio dalle direttrici viarie che aprono il cono visivo nella direzione dell'impianto.

La presenza dell'impianto genera un impatto visivo sul paesaggio, in quanto risulta essere visibile ad ampio raggio dalle direttrici. L'area in cui si sviluppa risulta comunque idonea in quanto lontana dal nucleo consolidato. Non sono previsti interventi di mitigazione in quanto sono state già usate le migliori tecnologie costruttive possibili.

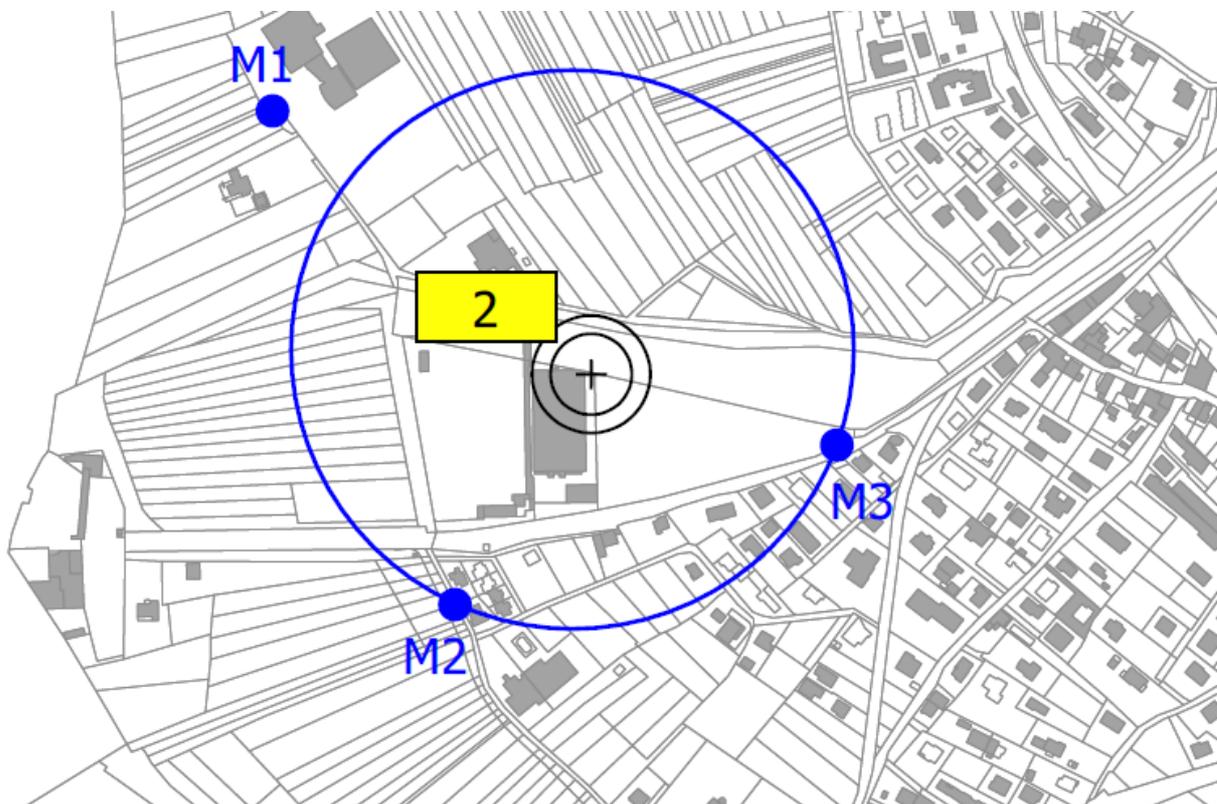
Estratto CTR con l'individuazione dei punti in cui sono state eseguite le misure

Raggio 200 metri

Direzione di puntamento delle antenne

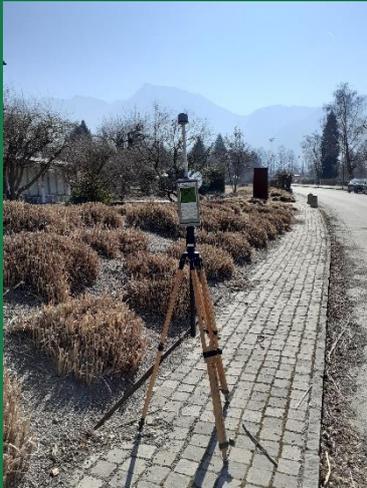
**MISURA 01 (M01)**

**DESCRIZIONE** Misura eseguita a terra

**UBICAZIONE** Via Segantini

**E MEDIO (V/M)** **0,26 V/m**

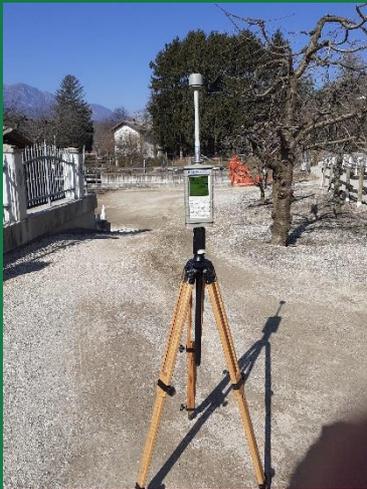
**MISURA 02 (M02)**

**DESCRIZIONE** Misura eseguita a terra

**UBICAZIONE** Vicolo Brenta

**E MEDIO (V/M)** **0,26 V/m**

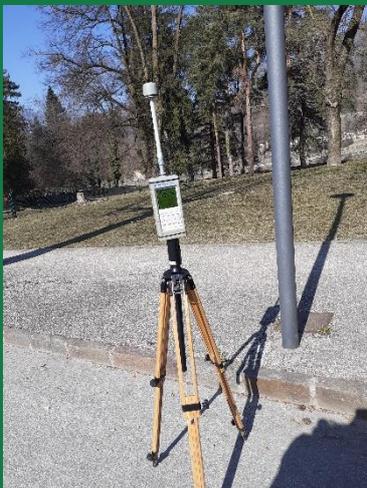
**MISURA 03 (M03)**

**DESCRIZIONE** Misura eseguita a terra

**UBICAZIONE** Viale Lido

**E MEDIO (V/M)** **0,86 V/m**

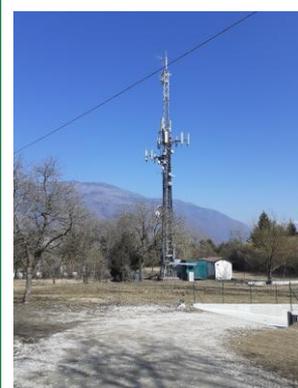
# SITO N. 3

La stazione è composta da un traliccio

Raw Land con apparati outdoor

L'impianto è localizzato in un'area agricola privata della Località Quaere. Il sito confina spazi verdi ed edifici residenziali sparsi. L'impianto risulta isolato rispetto alle altre infrastrutture. L'impianto è situato in un ambito idoneo a livello urbanistico in quanto si sviluppa lontano dalle aree residenziali consolidate.

La stazione radio base non presenta criticità in riferimento all'esposizione della popolazione ai campi elettromagnetici. L'impianto in questione è visibile nel territorio. La presenza della stazione radio base è percepita sia nelle immediate vicinanze che ad ampio raggio dalle direttrici viarie che aprono il cono visivo nella direzione dell'impianto.

La presenza dell'impianto genera un basso impatto visivo sul paesaggio in quanto si sviluppa in un'area idonea perché esterna al centro abitato consolidato. Non sono previsti interventi di mitigazione in quanto saranno usate le migliori tecnologie costruttive possibili.

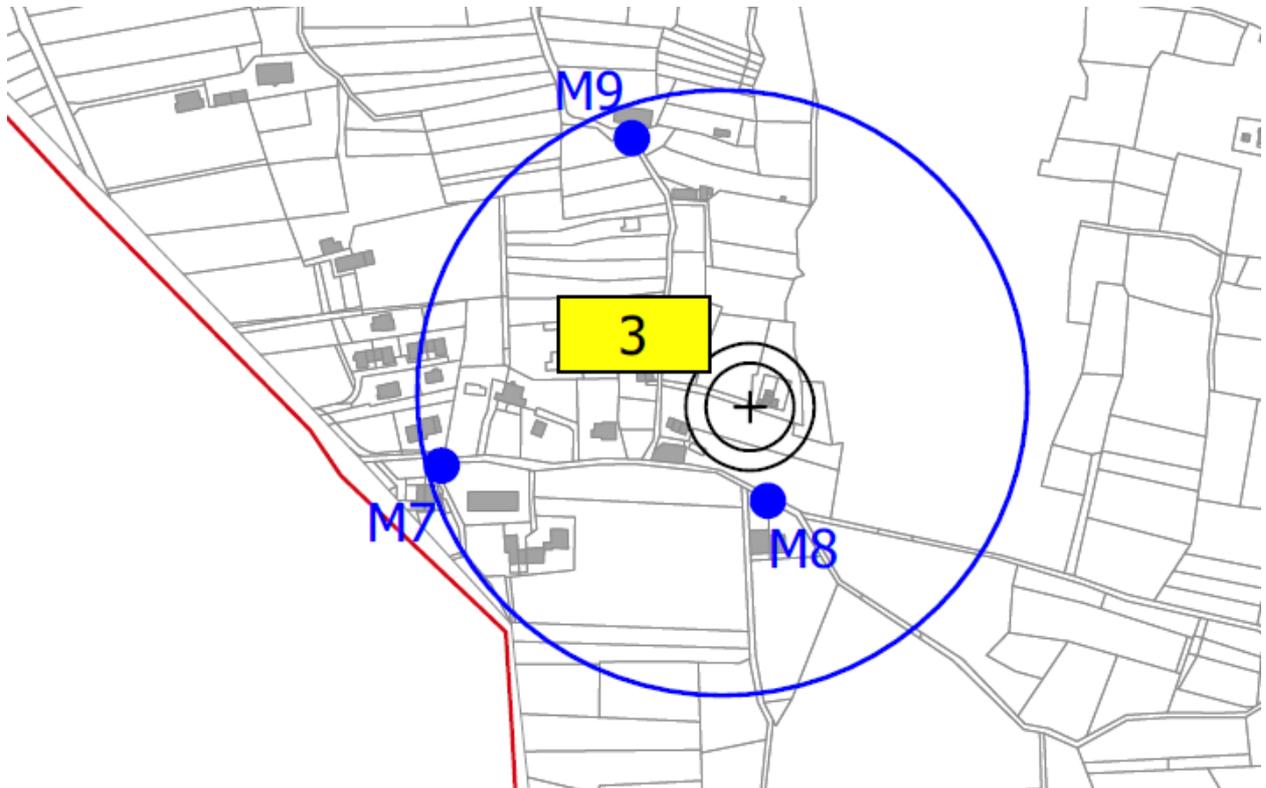
Estratto CTR con l'individuazione dei punti in cui sono state eseguite le misure

Raggio 200 metri

Direzione di puntamento delle antenne

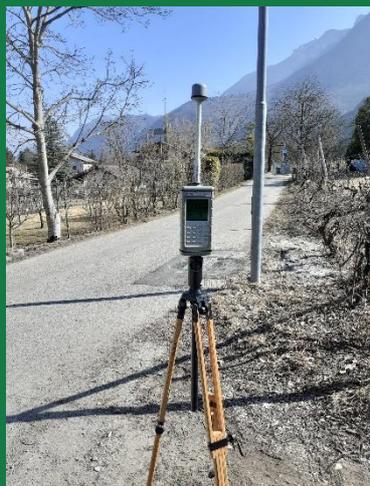
MISURA 07 (M07)

DESCRIZIONE Misura eseguita a terra

UBICAZIONE Via dei Marinai

E MEDIO (V/M) **1,47 V/m**

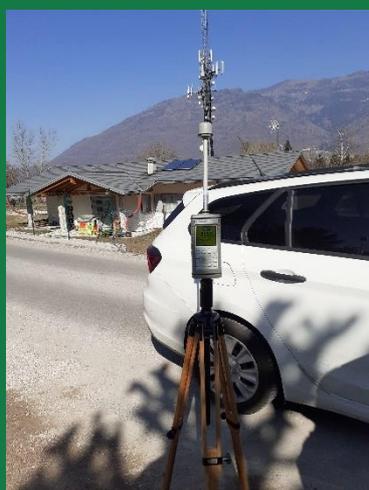
MISURA 08 (M08)

DESCRIZIONE Misura eseguita a terra

UBICAZIONE Via delle Valli

E MEDIO (V/M) **1,95 V/m**

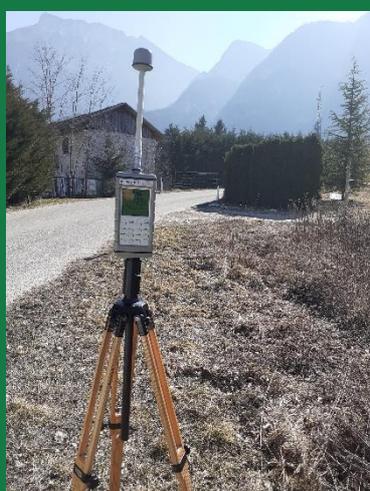
MISURA 09 (M09)

DESCRIZIONE Misura eseguita a terra

UBICAZIONE Via per Vezzena

E MEDIO (V/M) **1,97 V/m**

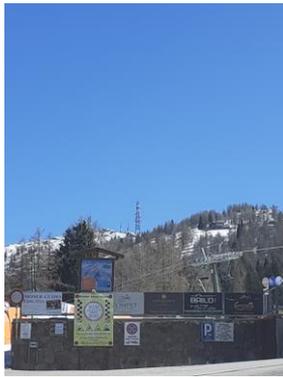
# SITO N. 4

La stazione è composta da un traliccio

Raw Land con apparati outdoor

L'impianto è localizzato in un'area a bosco nei pressi della Cima Panarotta. Il sito confina spazi verdi. L'impianto non risulta isolato in quanto nella stessa posizione ci sono altri impianti radio. L'impianto è situato in un ambito idoneo a livello urbanistico in quanto si sviluppa lontano dalle aree residenziali consolidate.

La stazione radio base non presente a criticità in riferimento all'esposizione della popolazione ai campi elettromagnetici. L'impianto in questione è visibile nel territorio. La presenza della stazione radio base è percepita sia nelle immediate vicinanze che ad ampio raggio dalle direttrici viarie che aprono il cono visivo nella direzione dell'impianto.

La presenza dell'impianto genera un basso impatto visivo sul paesaggio in quanto si sviluppa in un'area idonea perché esterna al centro abitato consolidato e già compromessa dall'attività umana. Non sono previsti interventi di mitigazione in quanto saranno usate le migliori tecnologie costruttive possibili.
